COMISIÓN ESTATAL DEL
AGUA
JALISCO

Maleza acuática en la Laguna de Zapotlán: *Diagnóstico y contexto*

ANÁLISIS DE COBERTURA Y DISTRIBUCIÓN DE MALEZA ACUÁTICA EN CUERPOS DE AGUA DEL ESTADO DE JALISCO

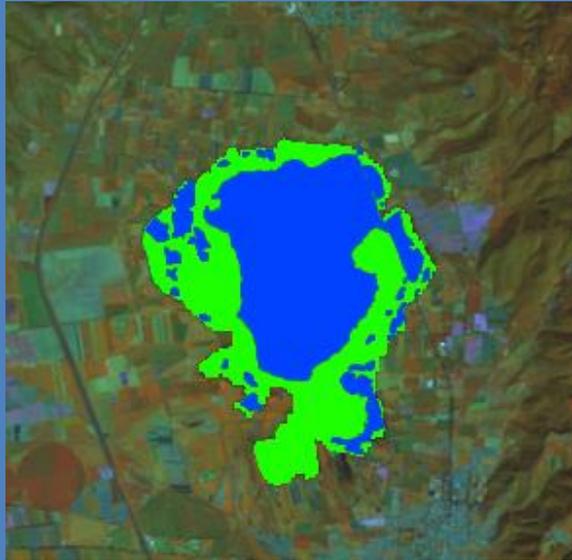
Octubre 2014

Ejemplos: Análisis de distribución

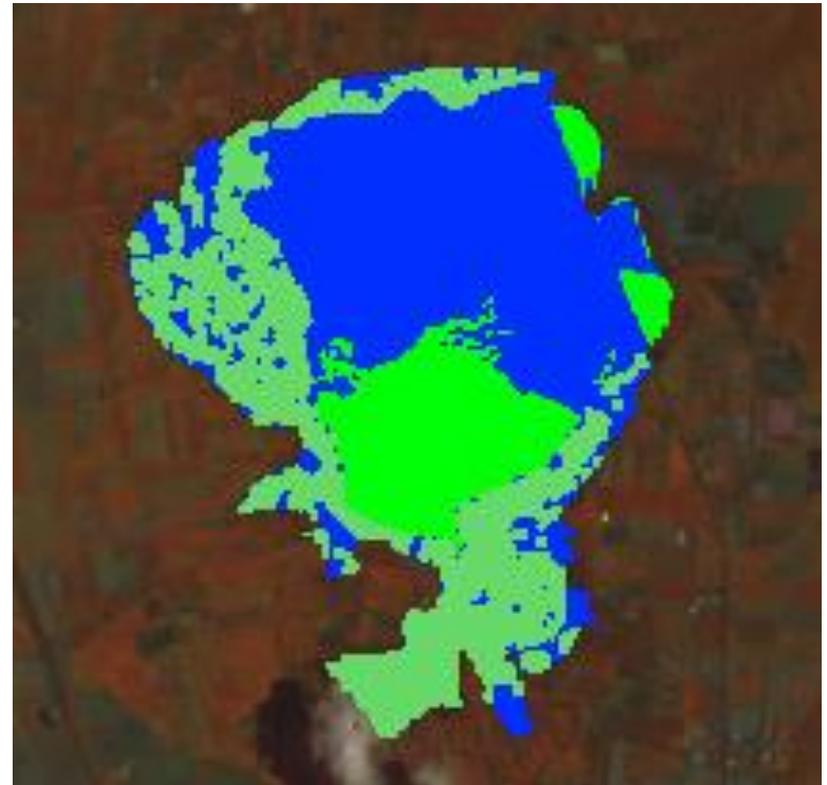
Fuente: Glovis U.S.G.S. Agosto 2016.

- La mayor parte de la **maleza acuática** es **enraizada**, con presencia de especies de ciperáceas, tule y carrizo. En este sentido, se observa una tendencia de ocupación de maleza acuática en el **perímetro** del cuerpo de agua porque la menor profundidad del Lago así lo permite. Además, se encuentra una mayor cobertura en la **zona sur** que corresponde al ingreso de las aguas residuales de Ciudad Guzmán, la localidad más grande de su cuenca propia.

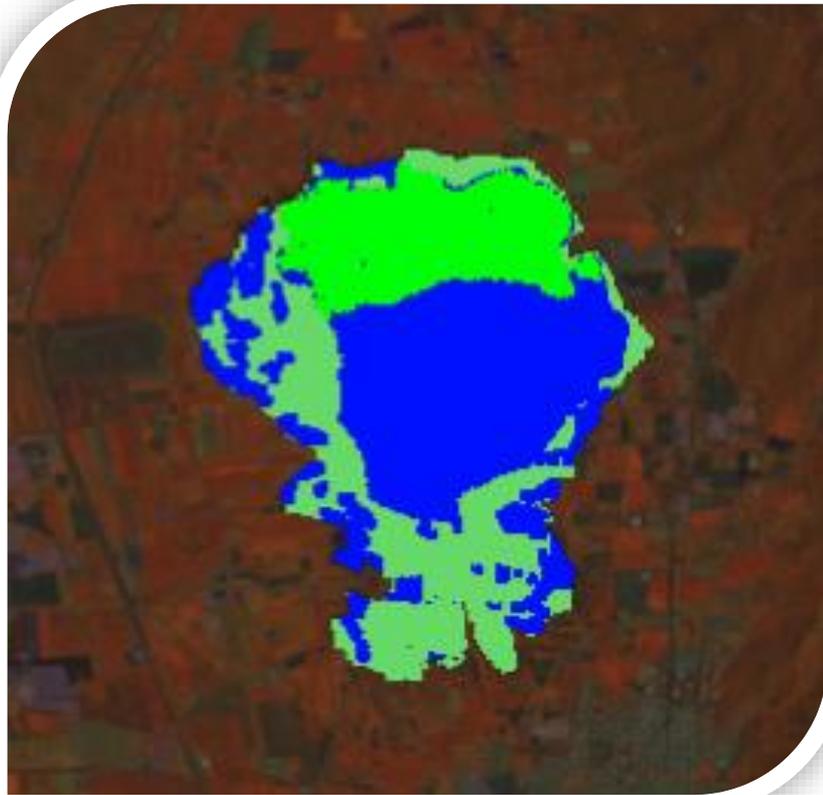
06 septiembre de 2016

Espejo de agua: **1,533.24 ha**

Maleza acuática: **795.78 ha**

Porcentaje de cobertura: **51.90 %**

- Lirio: 318.69 ha
20.78% de cobertura
- Enraizadas: 477.09 ha
(Tule, Junco, etc.)
31.11% de cobertura

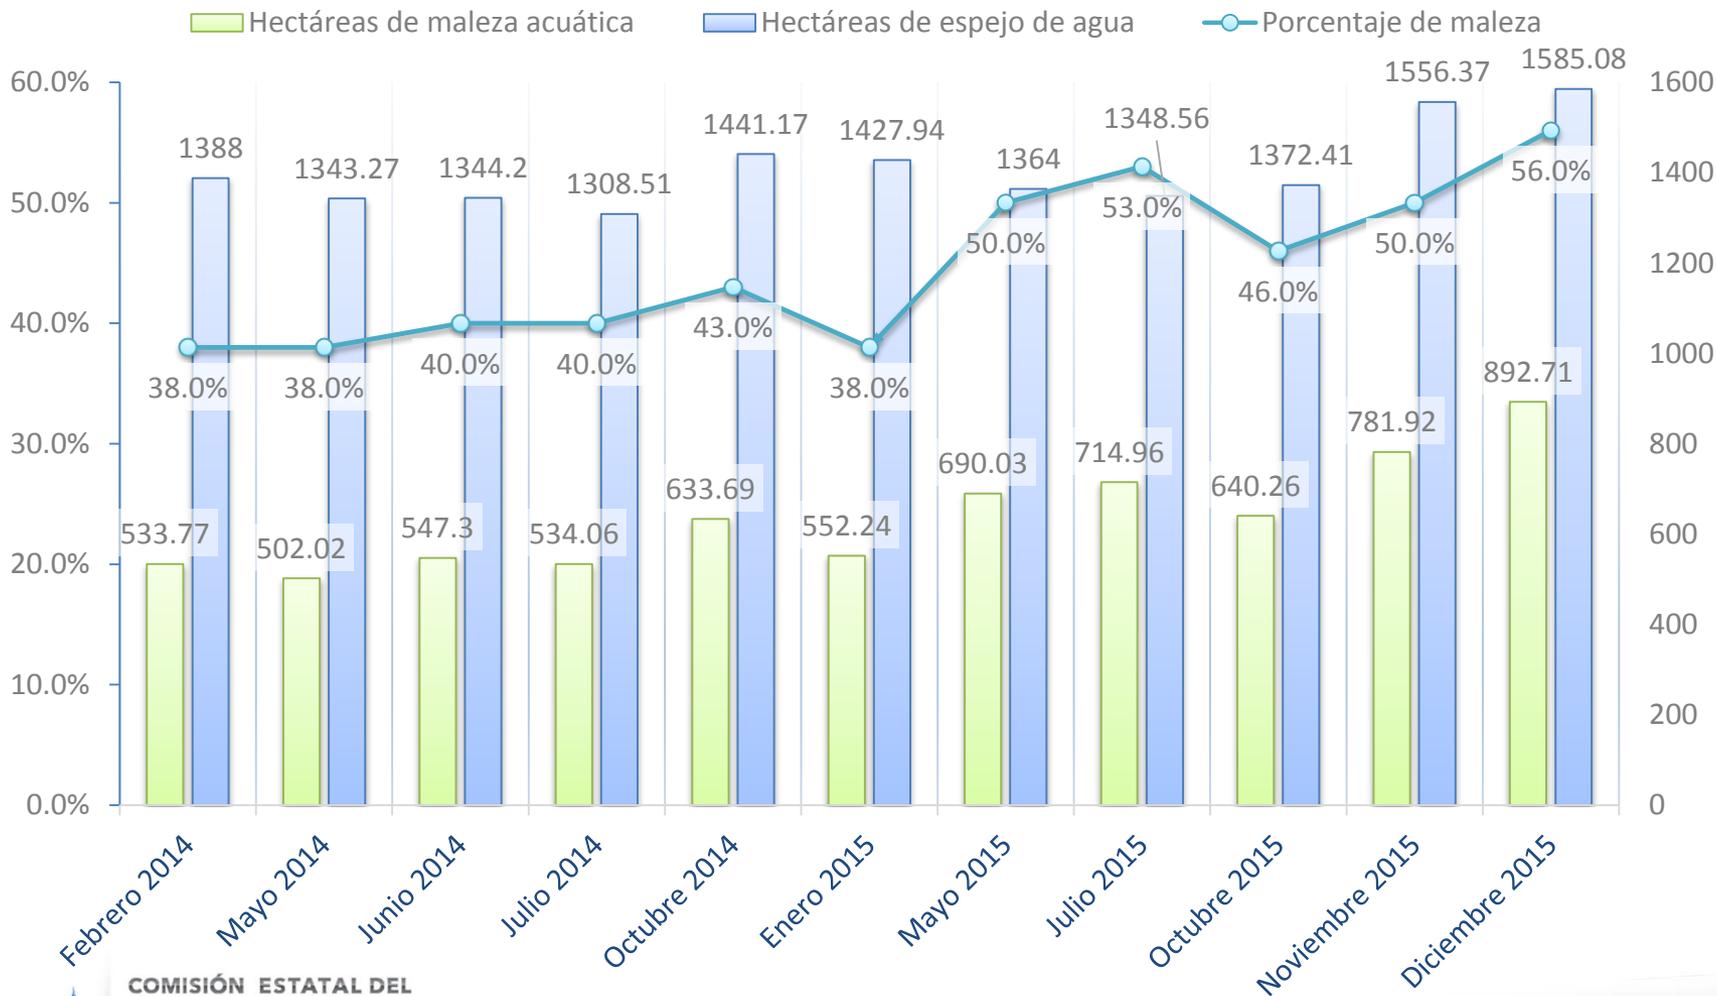
Análisis comparativo por fechas

Maleza acuática en la Laguna de Zapotlán

- ✓ Los datos encontrados para la Laguna de Zapotlán demuestran una **tendencia** hacia el **aumento de cobertura de maleza acuática**, sin acciones de control, por lo que resulta prioritaria su fortalecimiento y atención.
- ✓ La problemática en el sitio ha sido observada por parte de los usuarios, quienes se han acercado a las autoridades locales y estatales para la **gestión de apoyos**.
- ✓ Este cuerpo de agua cuenta con denominación de Sitio Ramsar, **humedal de importancia internacional**, por lo que la riqueza natural y la prestación de servicios ambientales es evidente y su cuidado debe traducirse en una prioridad para todos los actores.

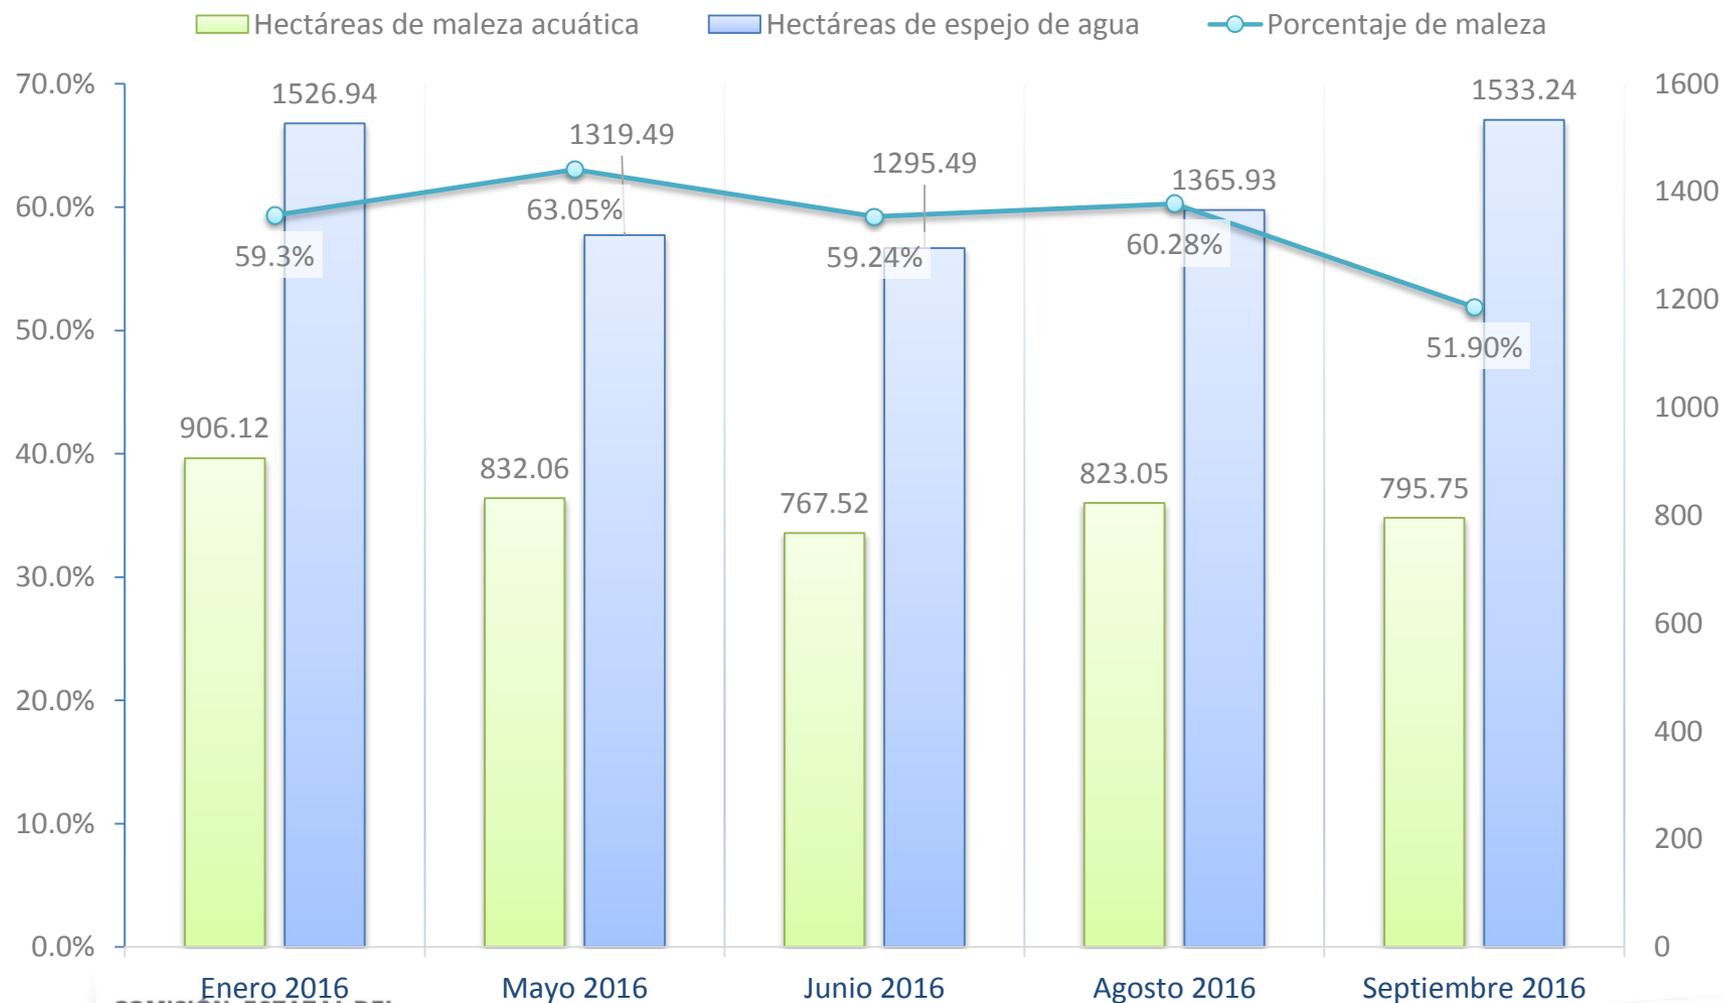
Análisis comparativo por fechas

Maleza acuática en la Laguna de Zapotlán

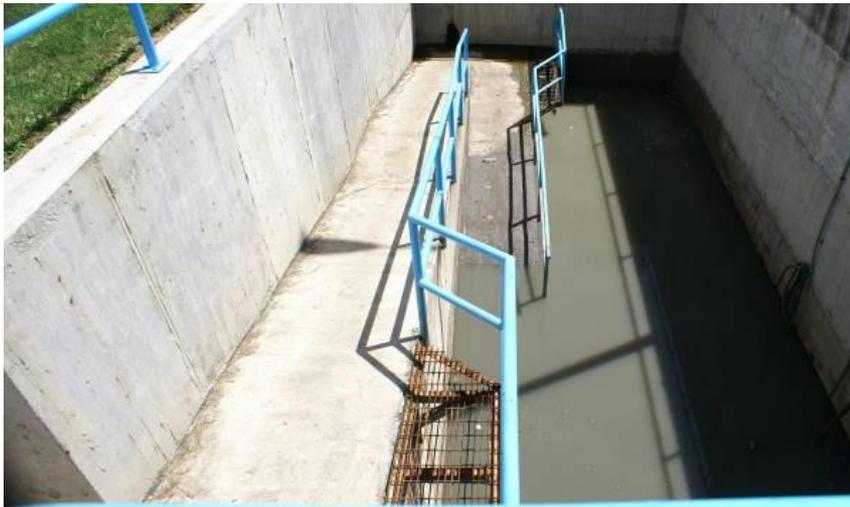
Influente

Zapotlán El Grande PTAR No. 1

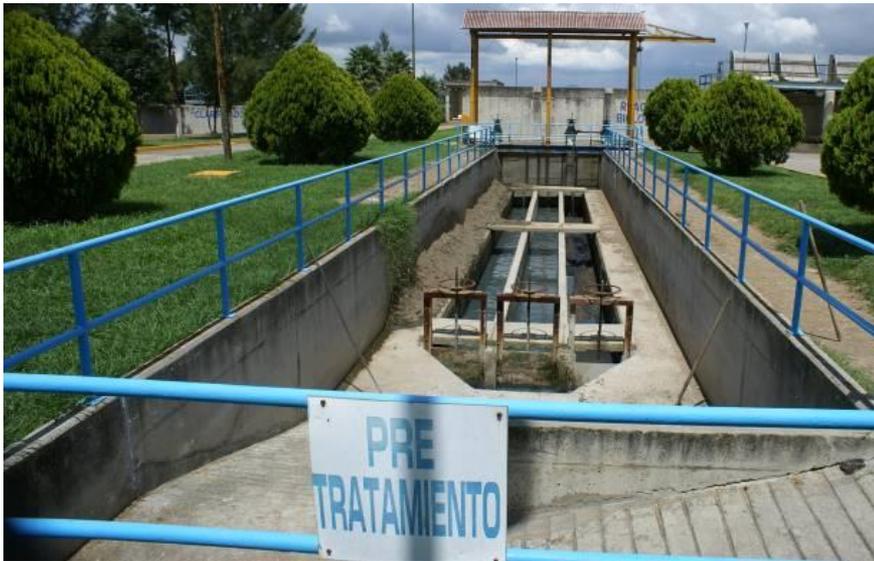
Influente

Zapotlán El Grande PTAR No. 2
