## **Compromiso ambiental en la Conservación del Patrimonio Edificado**

**Mtro. Julio Cesar Herrera Osuna**

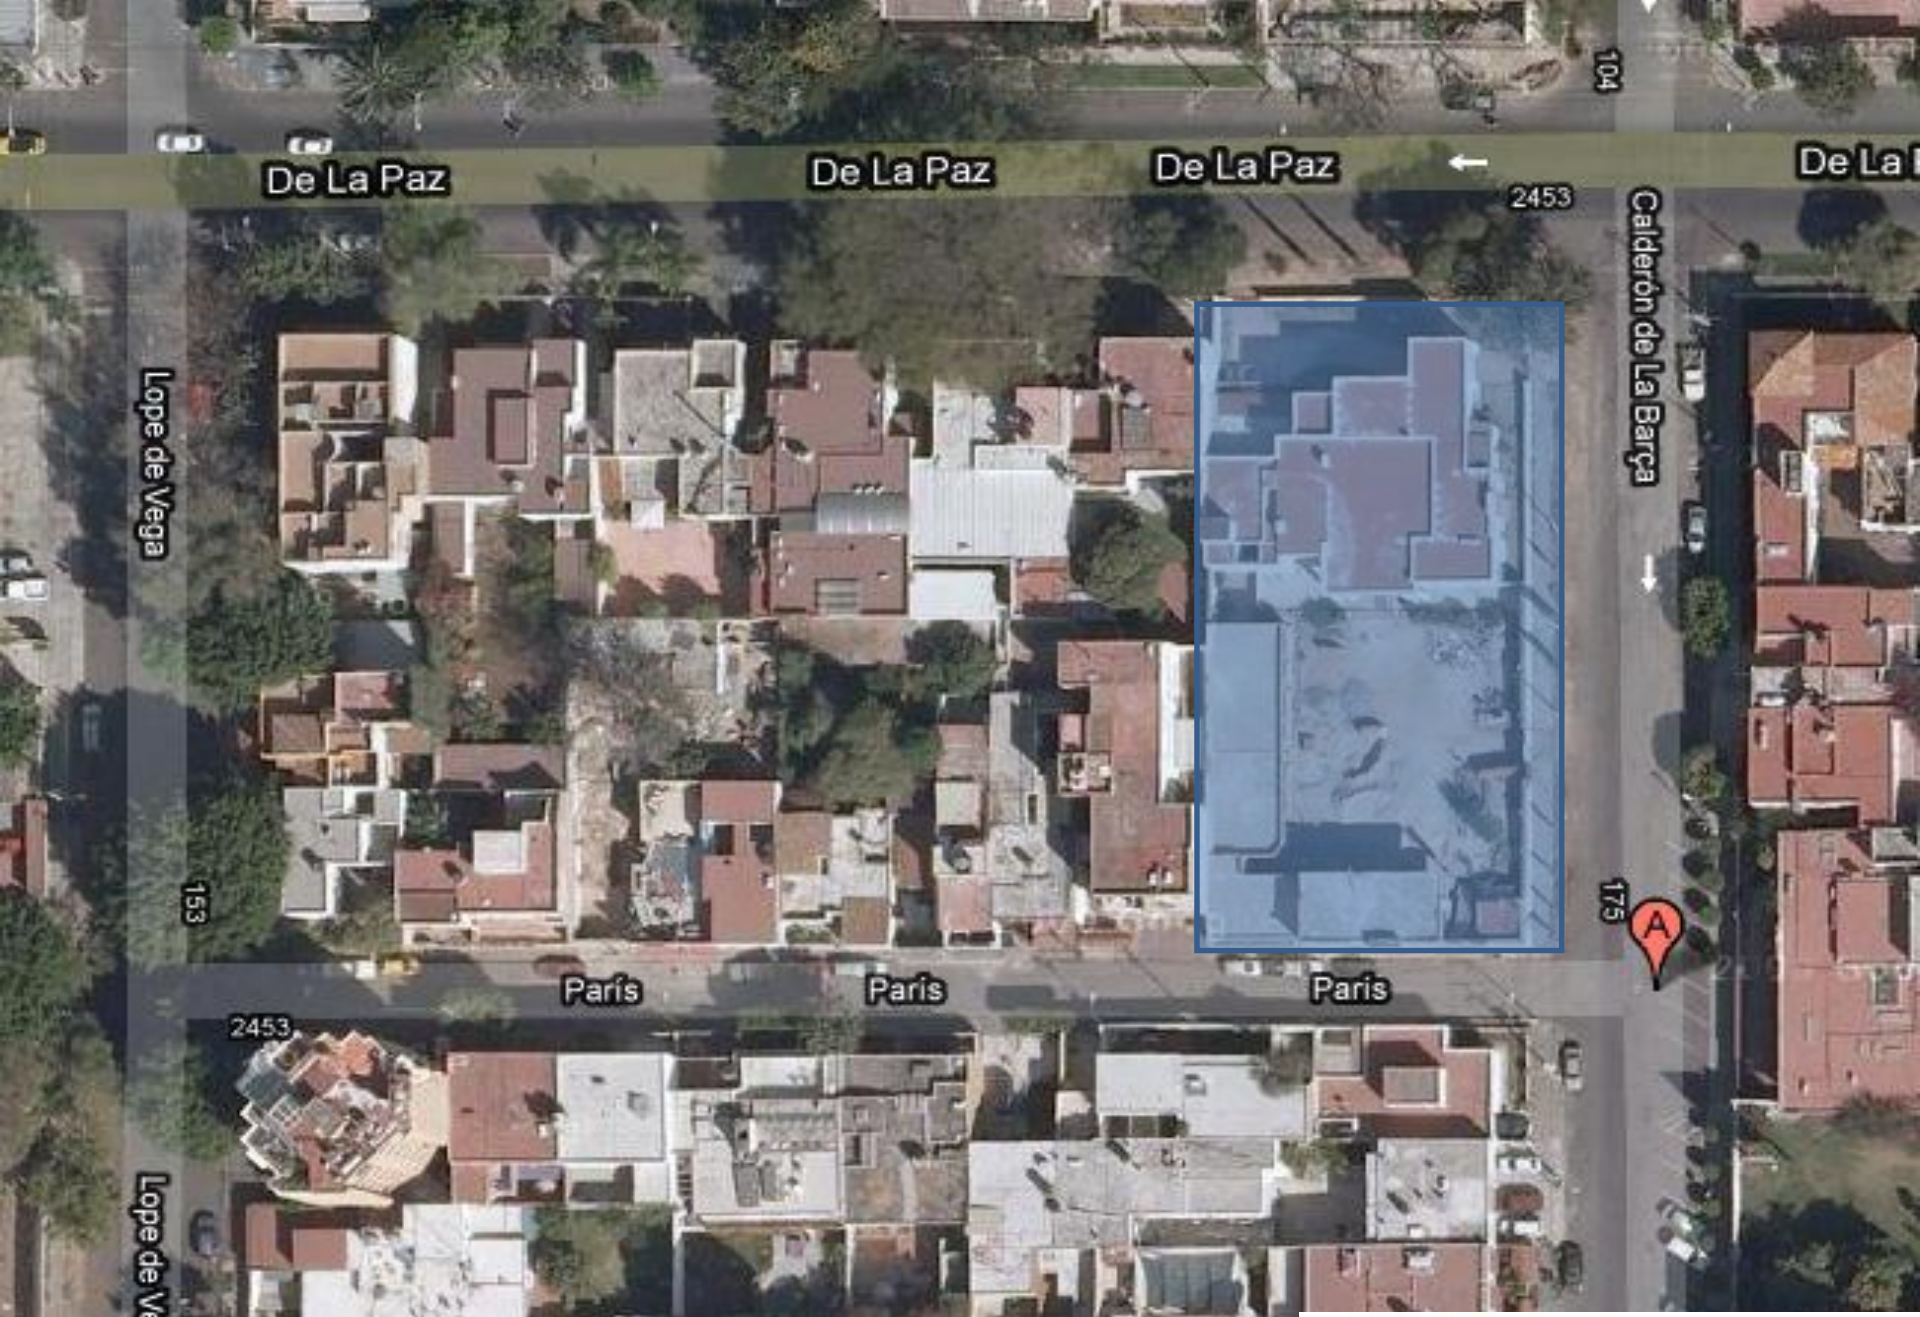
[ ubicación ]

Superficie oficinas	1385 m <sup>2</sup>
Circulaciones y servicios	540 m <sup>2</sup>
<hr/>	
Edificio nuevo	1925 m <sup>2</sup>
Nivel de acceso y Estacionamiento	775 m <sup>2</sup>
<b>TOTAL</b>	<b>2700 m<sup>2</sup></b>

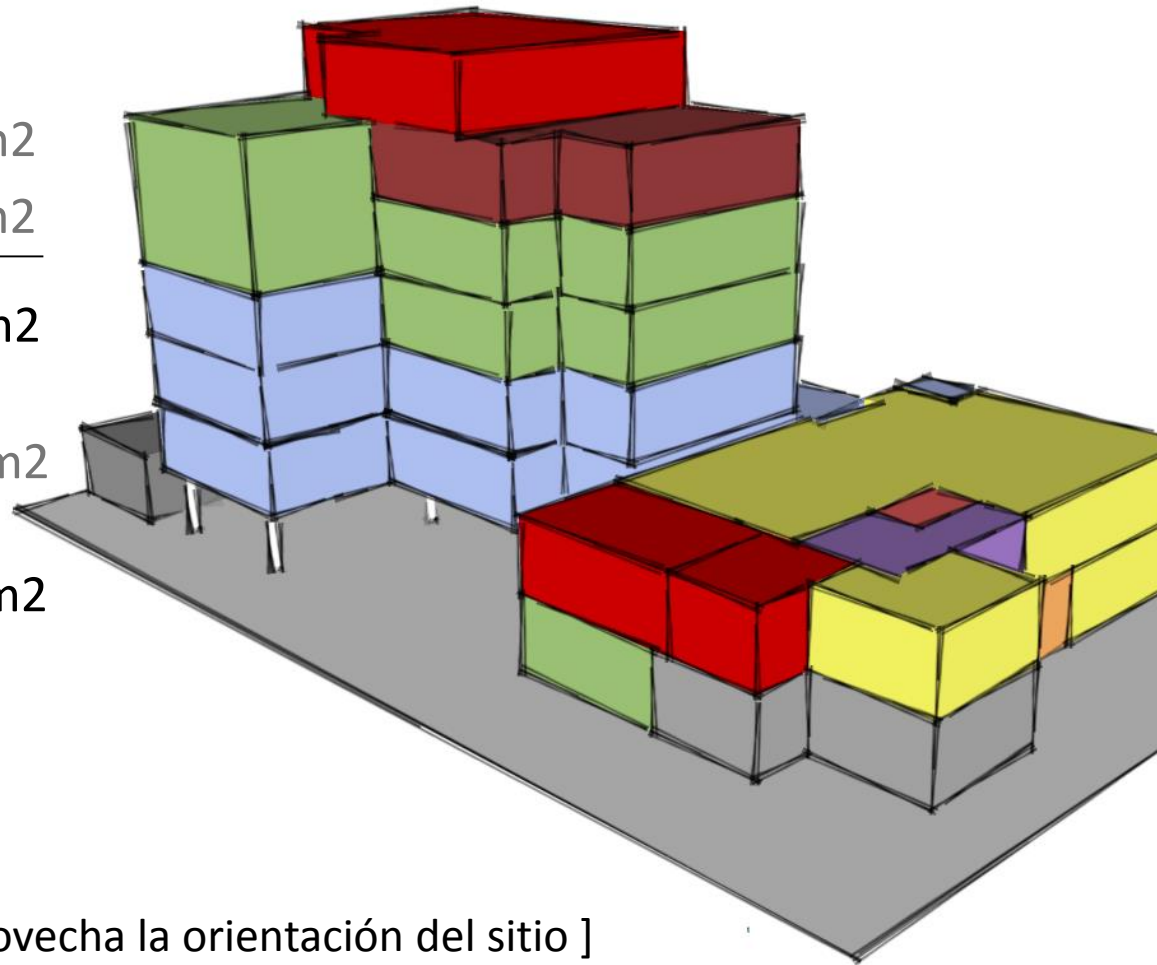
- [ la disposición de la torre nueva, aprovecha la orientación del sitio ]
- [ el atrio, el volado y la celosía son adecuaciones a dicha orientación ]
- [ el volumen cargado al sur, contendría el núcleo tecnológico del edificio ]

6° Nivel: Oficinas Rectoría

5° Nivel: Dirección Académica;  
Instituto de Gestión del Conocimiento

4° Nivel: Dirección Académica

3r Nivel: Dirección Académica;  
Dirección Tecnológica - SITE

2° Nivel: Dirección Tecnológica

1r Nivel: Dirección Tecnológica;  
Sala de Videoconferencias

Nivel de acceso: Atrio polivalente

Sótano: Estacionamiento para 14 autos

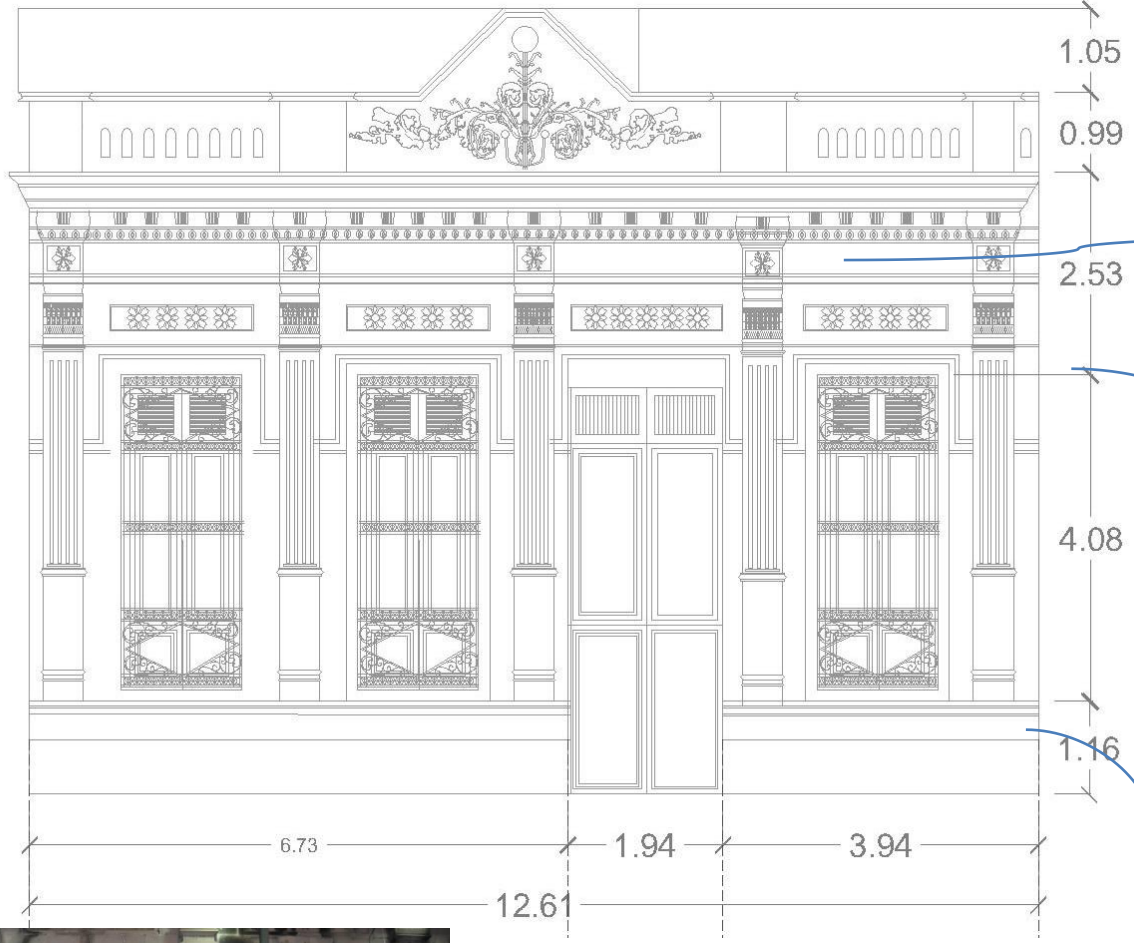
Faltan detalles decorativos

Los detalles florales son distintos a estos que colocaron aquí

Se debe completar el detalle de las herreras.
